# Couronnement de regard

Le couronnement de regard est l'ensemble structurel qui assure la liaison mécanique entre le tampon et la structure de la chaussée. Il constitue une zone de transition fortement sollicitée (Trafic, chocs dynamiques, giration, infiltrations d'eau).

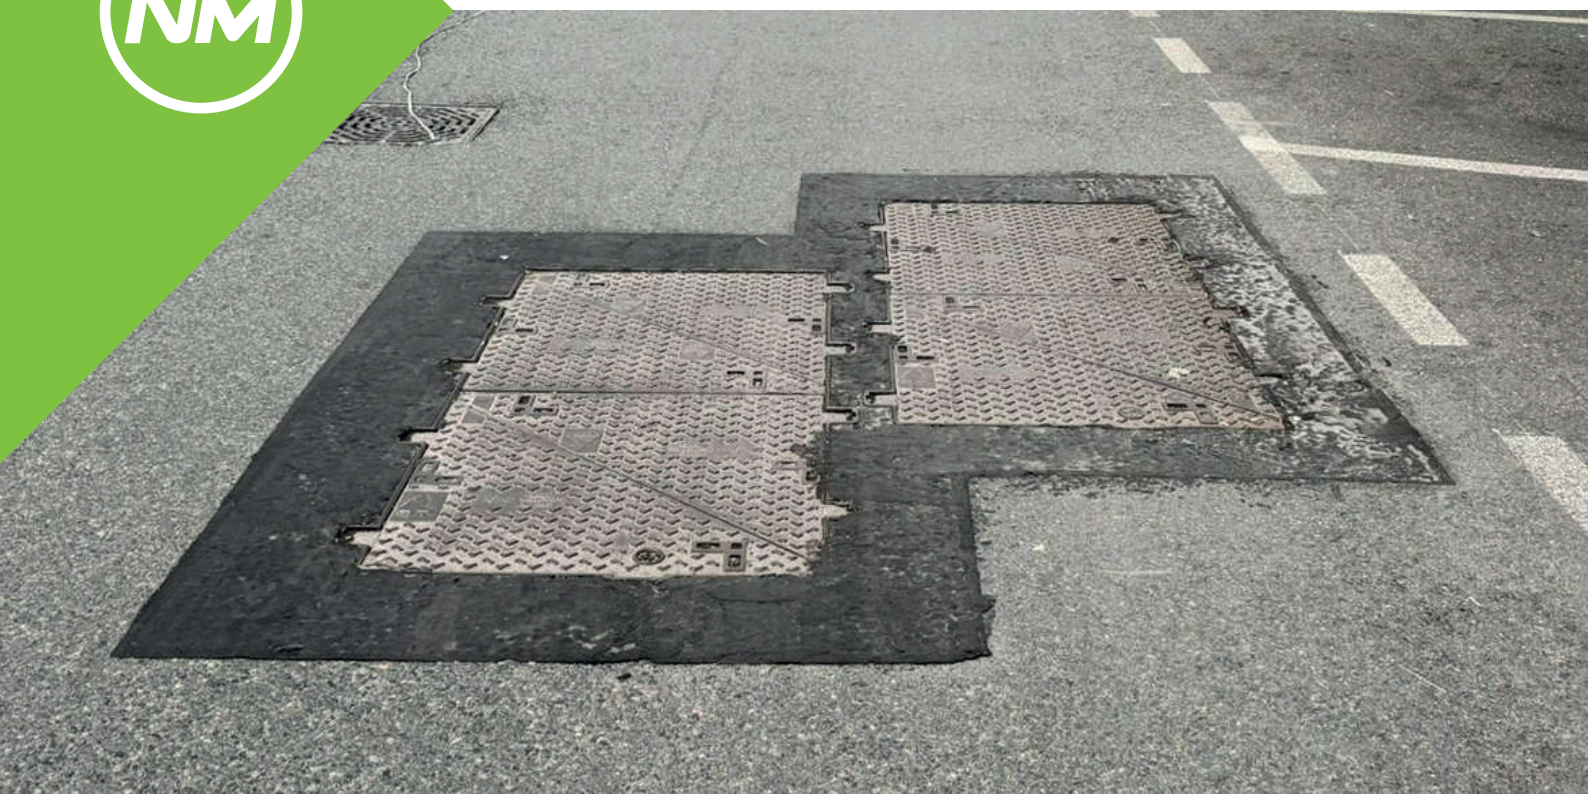
Associés aux cycles thermiques, les phénomènes de fissurations, épaufrures, affaissements et décollements apparaissent et altèrent la qualité de la couche de roulement.

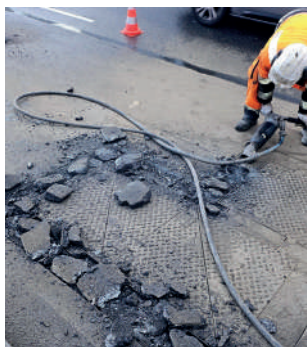
### 1 Préparation de la réservation

- Sciage périphérique de la zone dégradée
- Décaissage de la zone sciée avec évacuation des gravats
- Nettoyage et séchage de la réservation à la lance thermo-pneumatique

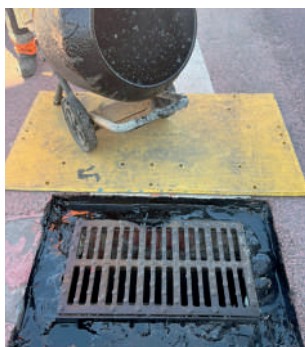
### 2 Mise en oeuvre du complexe Liant/granulats

- Application par couches successives de liant et de granulats
- Reconstitution d'une matrice liant/granulats située 20 mm sous la surface de la dalle

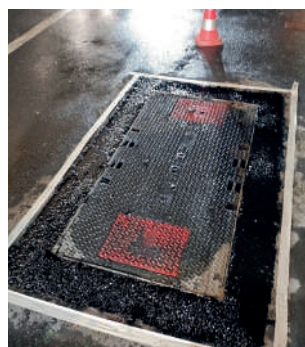
### 3 Préparation des matériaux

- Chauffage et malaxage du liant bitumineux jusqu'à la température d'application (185°C)
- Chauffage des granulats 16/20 à 250°C

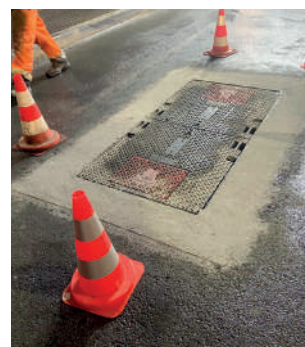
### 4 Compactage & finition

- Compactage de la matrice par plaque vibrante jusqu'à la température d'application (185°C)
- Obtention d'une surface plane et homogène
- Micro-gravillonnage possible pour une meilleure rugosité de surface
